Fiin gammel aargang

Energisparing i verneverdige hus

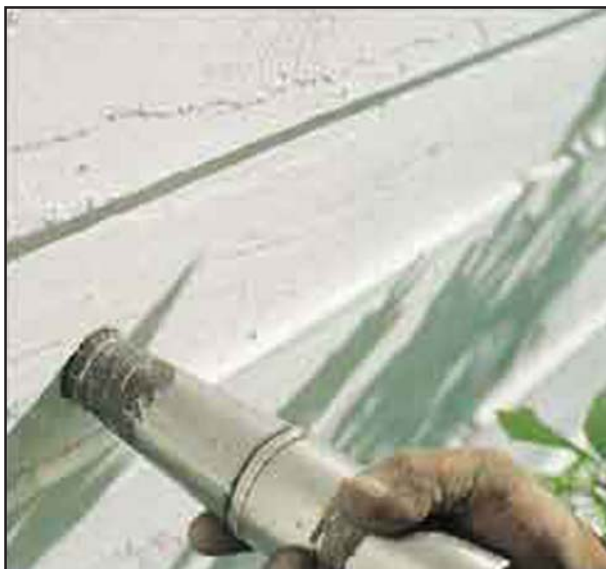
Innblåsing av isolasjon i vegg. (Foto: Enøkssentrene)

Med hensyn til bygningsfysiske forhold har metoden imidlertid en klar ulempe: man får ikke etablert dampsperre mellom inne- og uteluften. Dermed kan den fuktige, varme inneluften vandre fritt ut i veggkonstruksjonen. Når temperaturen i veggens ytterste sjikt synker, kan det danne seg kondens som fukter ned mineralullen. Dette kan forårsake råtesoppangrep.

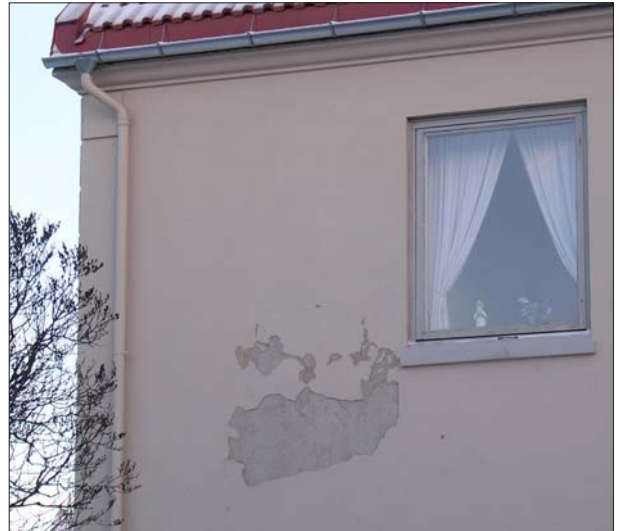
Avskallet puss på gammel teglsteinsmur. Etterisolering på innsiden av veggen kan gi frostskafer. (Foto: K. Hermstad)
